RESTAURO

CORNICE CON *Carta Glorïae*

curato da  
Claudia Riccio – Sara Baldecchi

## **SCHEMA TECNICA DI RESTAURO**

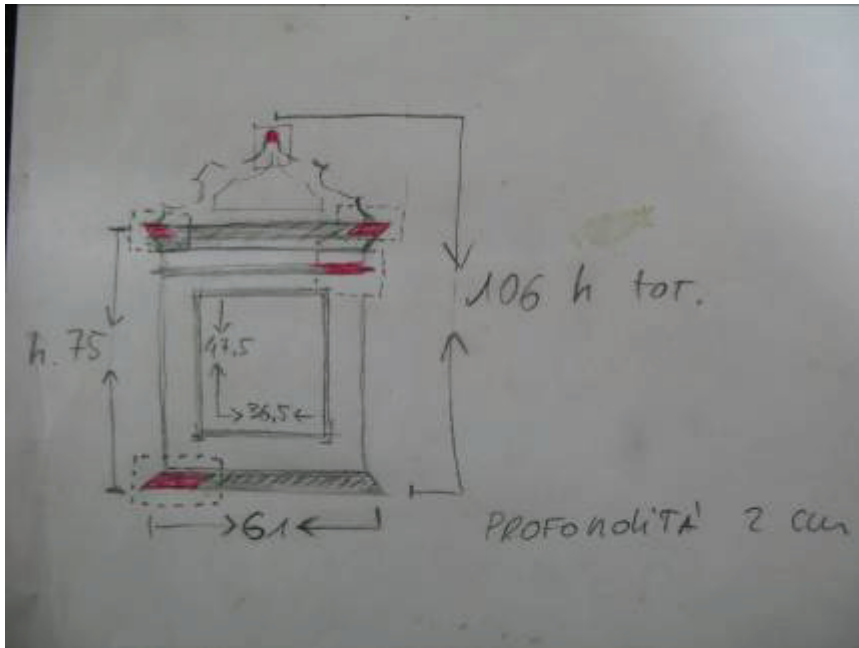
**STATO DI CONSERVAZIONE:** buono. La struttura presenta piccole parti mancanti tra cui: lo spigolo sinistro del basamento, lo spigolo destro della cornice modanata, i due spigoli della cornice aggettante superiore, tutte le cornici laterali e la punta della cimasa.

Disegno del manufatto con relative misure ed, evidenziate, le parti da ricostruire

- **Ricostruzione delle parti mancanti:** per favorire una corretta lettura dell'oggetto nel rispetto del principio di reversibilità dell'intervento di restauro, sono state ricostruite e integrate le parti mancanti attraverso l'utilizzo delle medesime essenze e procedure facilmente rimovibili.

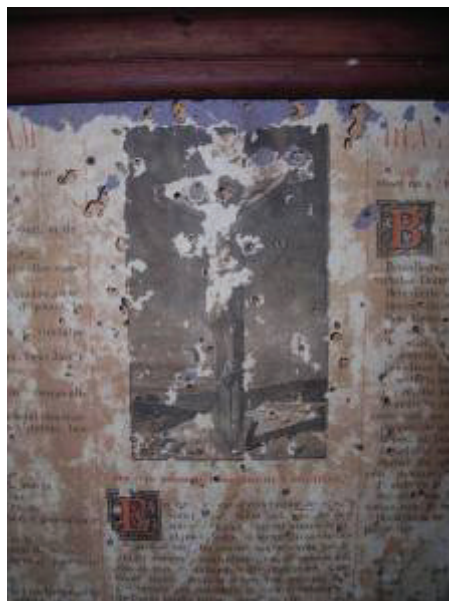
La *Carta Glorise* risulta aggredita da insetti xilofagi.

- **Pulitura:** la prima fase del restauro è stata la rimozione della *Carta gloria* allo scopo di sottoporla a trattamento di disinfestazione da insetti xilofagi. Il trattamento è stato effettuato con metodo anossico.
