RESTAURO

CORNICE CON *Carta Glorïae*

curato da  
Claudia Riccio – Sara Baldecchi

## **SCHEMA TECNICA DI RESTAURO**

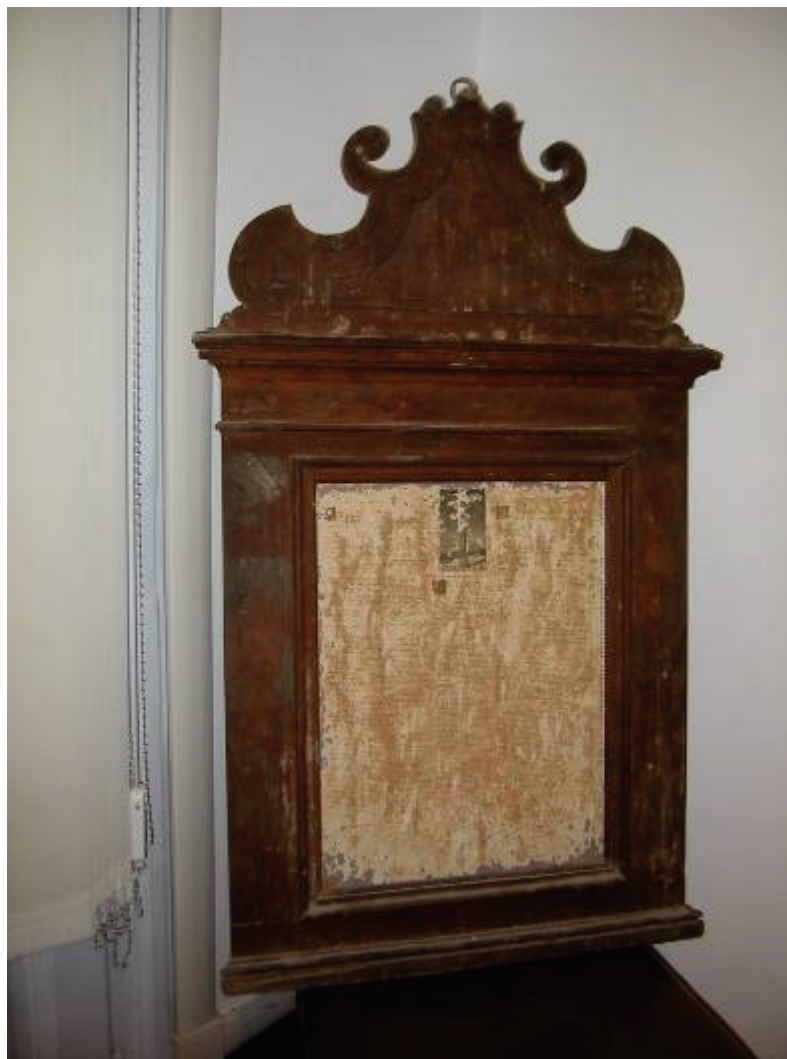
**STATO DI CONSERVAZIONE:** buono. La struttura presenta piccole parti mancanti tra cui: lo spigolo sinistro del basamento, lo spigolo destro della cornice modanata, i due spigoli della cornice aggettante superiore, tutte le cornici laterali e la punta della cimasa.

La *Carta Glorise* risulta aggredita da insetti xilofagi.

- **Pulitura:** la prima fase del restauro è stata la rimozione della *Carta gloria* allo scopo di sottoporla a trattamento di disinfestazione da insetti xilofagi. Il trattamento è stato effettuato con metodo anossico.
